# ***COMUNE di PORTOFINO***

*Via dei Mulini civ.1*

## ***Perizia di Stima***

relativa al valore dell'immobile

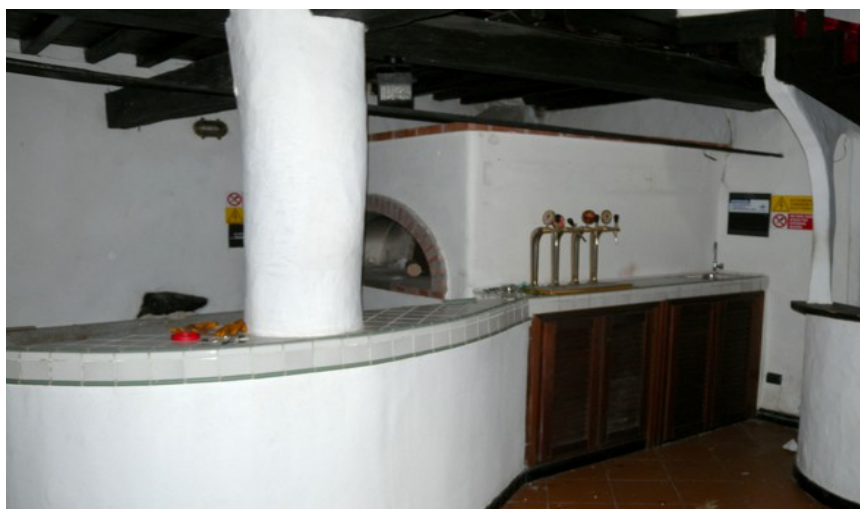
Il vano, anche se di forma irregolare, è ampio ed ha affacci sui tre lati. Nella zona della scala è posto un forno per pizze, molto probabilmente realizzato dai gestori di una delle attività in tempi remoti.

*Foto 1: il forno delle pizze*

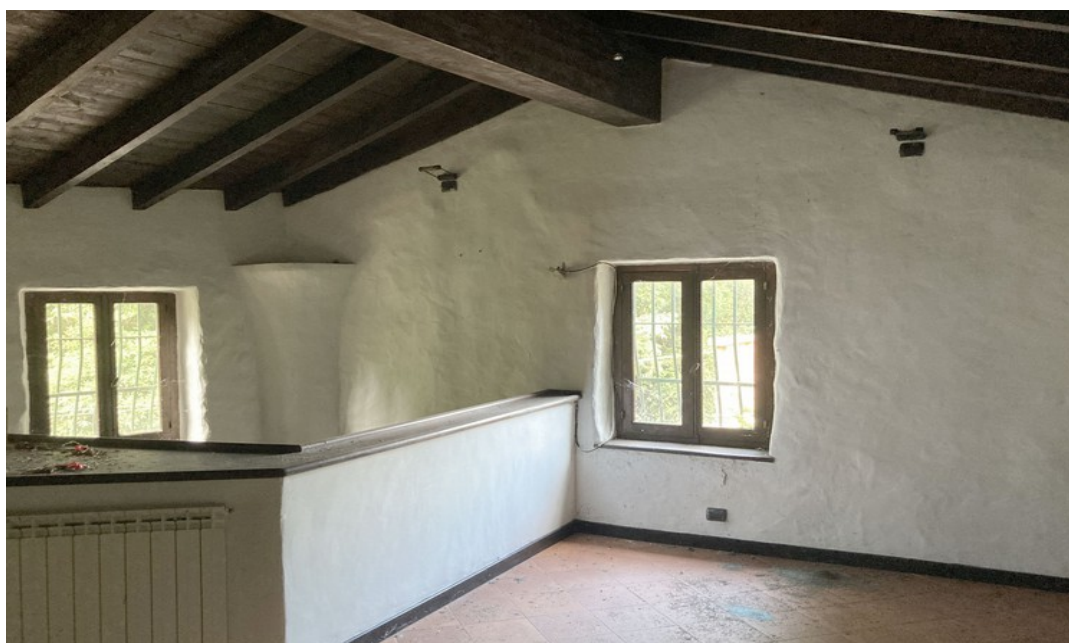
Al piano secondo, è posta una saletta con un piccolo locale bagno/ripostiglio, la sala ha un accesso diretto sulla scalinata Via dei Mulini mentre più a nord vi è una porta che collega la sala con il porticato.

*Foto 2: i locali al piano secondo*

Non si trattano in questa sede gli tecnologici posizionati nel manufatto (riscaldamento, cucina, impianto elettrico) in quanto non si sono potuti testare nella loro funzionalità ed efficienza e quindi si è considerato che il nuovo gestore debba prevedere il loro rifacimento completo.
