| <b>Oggetto della tavola</b><br>S.U.A. - RELAZIONE GEOTECNICA SULLA FATTIBILITA' DELLE OPERE<br>DECRETO 21/01/1981 EMANATO IN APPLICAZIONE DELLA L. 642/74 | <b>Tav. n.</b> <b>P2</b> | <b>Scala:</b> |

***Progetto di strumento urbanistico attuativo (S.U.A.) e contestuale richiesta di permesso di costruire nell'ambito dell'abbazia di San Girolamo della Cervara in via Cervara 10, nel Comune di Santa Margherita Ligure (Provincia di Genova)***

## **RELAZIONE GEOLOGICA**

Identificazione: SU.53\_2017

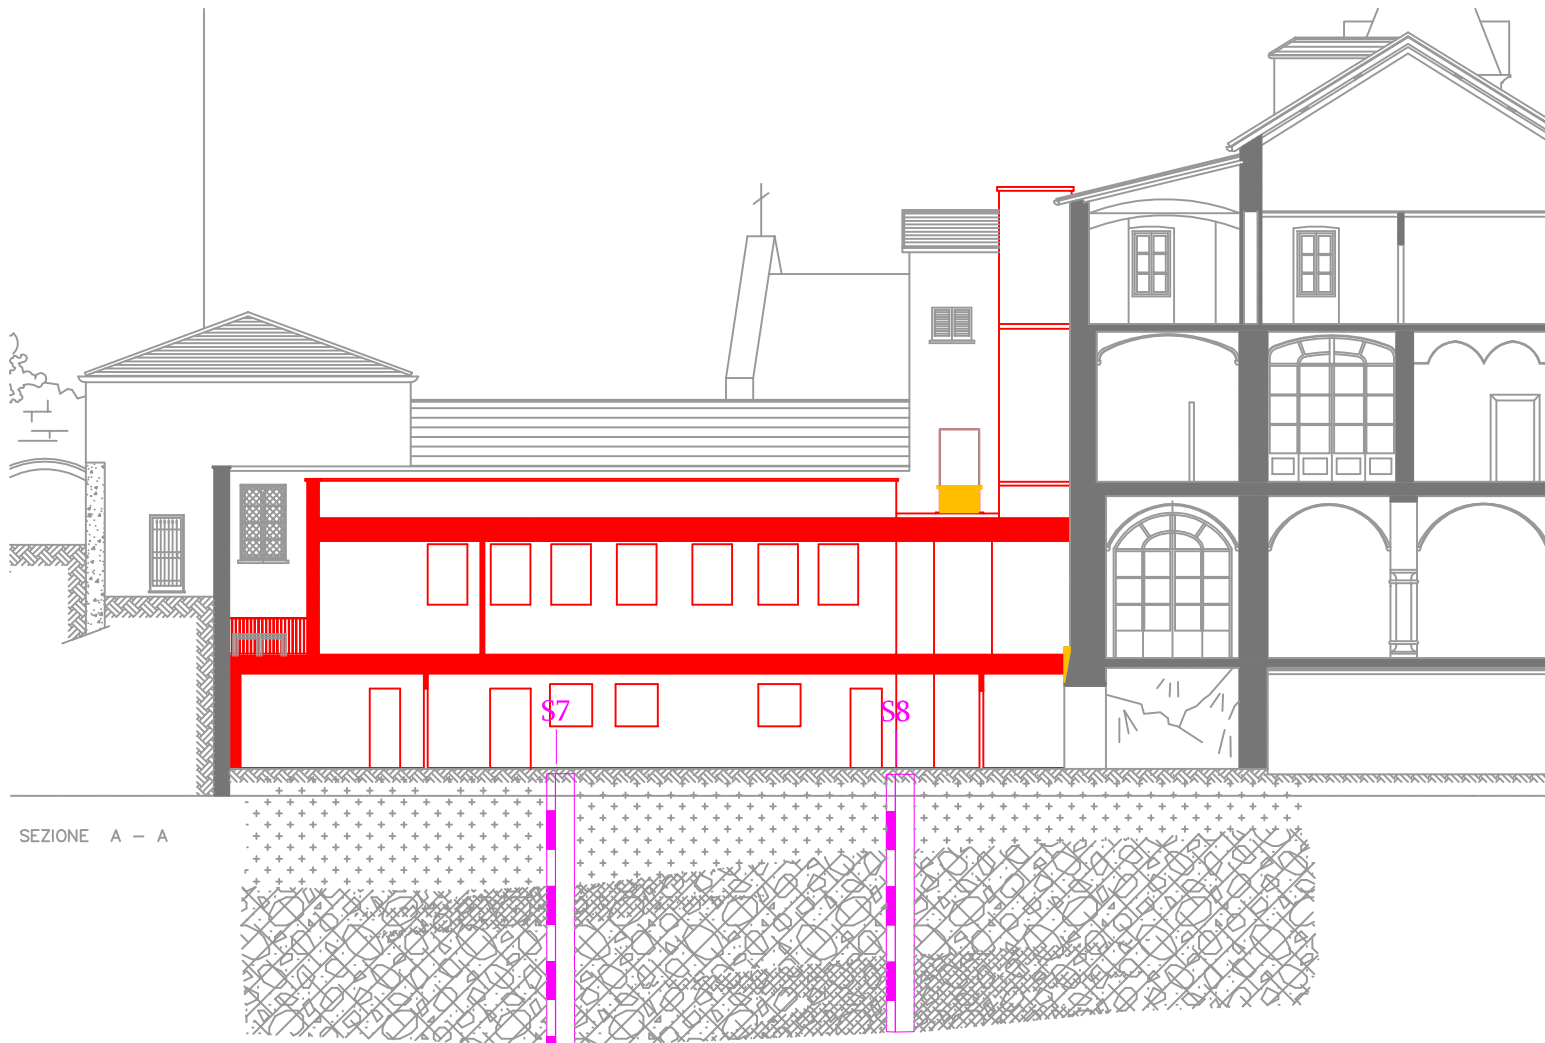
SEZIONE A-A'

| FIGURA: | | SCALA: |
|---|---|---|
| <b>8</b> | SEZIONE STRATIGRAFICA INTERPRETATIVA | 1:200 |
